# ILEVOLLEN

ANTIKVARISK REGISTER FOR TRONDHEIM

Bebyggelse

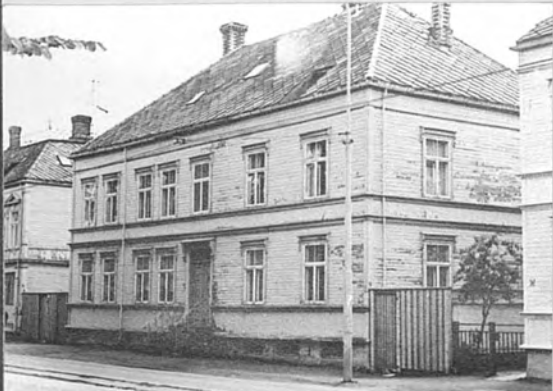
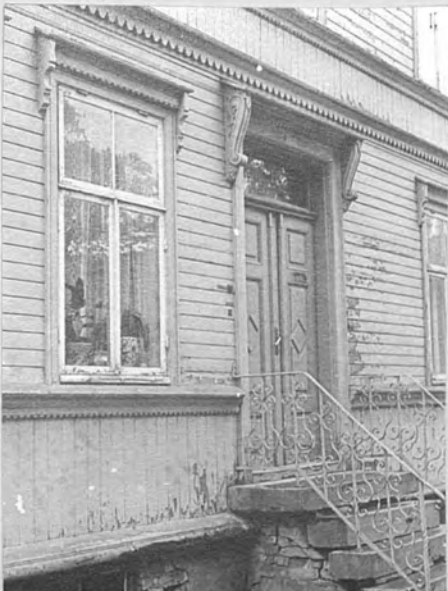
Gate	Ilevollen		nr.	3 c	
Betegnelse					
Eier 1970	Orvall, E/Stålby, A				
Takst kr.	100 000	Areal tomt	525 m <sup>2</sup>	bygninger	m <sup>2</sup>
Bruk	Bolig				
Oppført	1896	tidligst		senest	
	KJENT				ANTATT
Siste brann	Tidligere branner				
Byggherre					Oppr. bruk
Arkitekt					
Plantype					
Hovedmål					Etasjer
Grunnmur	Pusset mur				Kjeller
Vegger	Tømmer, liggende faspanel				Under hele huset
Tak	Valmtak, skifer				
Eksterior	Typ. 1890 tall. T-postvinduer, dels i grupper. Flat profilert omramming m. fortanning og overbord på konsoller. Tofløyet inngangsdør. Fyllingsdør m. nyere helt overvindu. Rikt utskårne konsoller og smijernsrekkverk. *)				
Interior	Delvis opprinnelig. *) Stående brystn.panel				
Gårdsplass,	Grus, brostein. Velstelt.				
Uthus	Ingen				
Ombygging	1896 2.et. våningshus av tre. (BA) 1914 Innredn. av butikk i 1. et. mot Ilevollen. (BA) 1929 Innredn. av kolonialbutikk og lagerrom i kjelleren. (BA) 1954 2 wc i 1. et. mot Osloveien. (BA)

Tegninger, oppmålinger	1914 Planer kjeller og 1.et. snitt kjeller og 1. et. Fasade mot Ilevollen. 1. et. 1:1000 (BA) 1954 Planer 1. et.				
				Ønskelige forandringer	
				Omgivelser	
				Delvis positive Trafikkstøy	
				Vedlikeholdstilstand B Antikvarisk tilstand B Arkitekturvurdering B Miljøvurdering B Prioritering C	
				Dato	23.9.1974
				Sign	J.T.

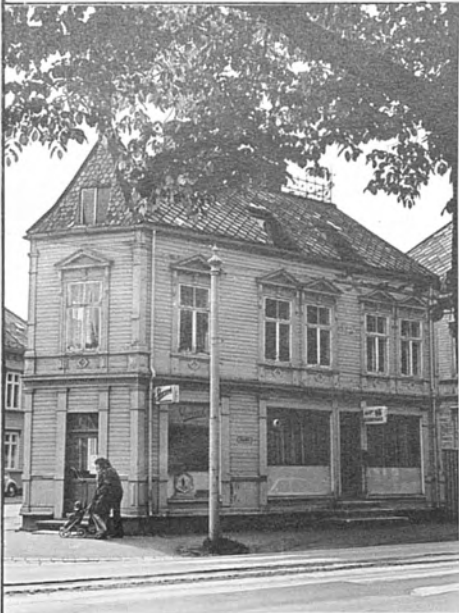
<p>143.65</p>

Gate		Hjørnehuset i 3 c		nr.	
Betegnelse					
Eier 1970					
Takst kr.		000	Areal tomt	m <sup>2</sup> bygninger	m <sup>2</sup>
Bruk					
Bolig, kontor.					
Oppført		1895	tidligst	senest	omkring
Siste brann		Tidligere branner			
Byggherre			Oppr. bruk		
Arkitekt					
Plantype					
Hovedmål			Etasjer 2		
Grunnmur		Pusset stein		Kjeller	
Vegger		Tømmer, liggende faspanel			
Tak		Valmet tak, skifer inntrukne takvinduer.			
Eksteriør		1890-talls eksteriør. T-postvinduer med tympononformede overstykker. Pilasteromramming i 1.et. og hjørner. Rikt profilerte hor.bånd. Hovedinngang med tofløyet fyllingsdør m. overlysfelt og rikt smijernsrekkverk på trapp. Stående panel under vinduer i begge et.			
Interiør					
Gårdsplass, Uthus					
Ombygging					
Tegninger, oppmålinger					
			Ønskelige forandringer to butikkvinduer mot Ilevollen endres		
			Omgivelser Positive m. svær trafikkstøy		
			Vedlikeholdstilstand B		
			Antikvarisk tilstand B - C

Arkitekturvurdering B		
			Miljøvurdering B		
			Prioritering C		
			Dato 24.9.74		
			Sign J.T.

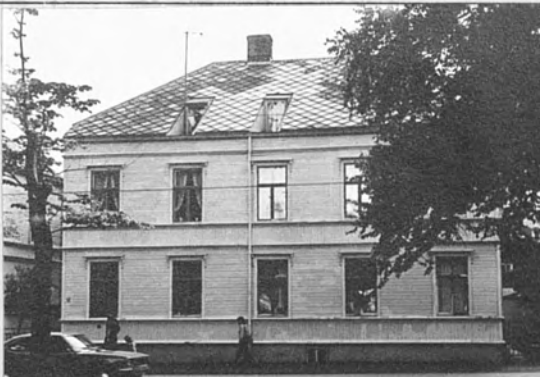
143.27

Gate Ilevollen		nr. 3 d	
Betegnelse			
Eier 1970	Hassel, Aslaug		
Takst kr.	80 000	Areal tomt	361 m <sup>2</sup> bygninger m <sup>2</sup>
Bruk	Bolig		
Oppført	1897	tidligst	senest omkring
<small>KJENT</small>		<small>ANTATT</small>	
Siste brann		Tidligere branner	
Byggherre		Oppr. bruk	
Arkitekt			
Plantype			
Hovedmål		Etasjer 2½	
Grunnmur	Pusset stein		Kjeller
Vegger	Tømmer, liggende faspanel		Under hele huset
Tak	Saltak, hjørne valm, skifer. To inntrukn. loftsvinduer		
Eksteriør	Sen 1890. T-post vinduer m. flat. prof. omramming. Overbord på konsoller. Hor.bånd m. fortanning og stående brystn.panel i begge etasjer.		
Interiør	Delvis opprinnelige		
Gårdsplass,	Hellelagt, velstelt		
Uthus	En etg.		
Ombygging			
1897 Våningshus i 2 et. av tre. (BA)			
1939 Bad og wc i 1 et., 2 et. og loft. (BA)			
Tegninger, oppmålinger			
1897 Planer, snitt, fasade, 1.100 (BA)			
1939 Planer, 1.100 (BA)			
		Ønskelige forandringer

Omgivelser positive	
		Vedlikeholdstilstand A Antikvarisk tilstand B Arkitekturvurdering B Miljøvurdering B Prioritering C	
		Dato 23.9.74 Sign J.T.

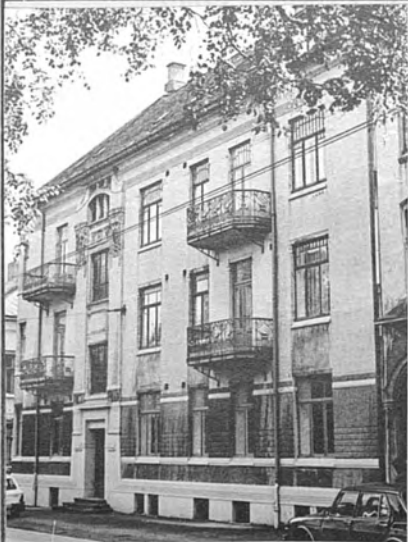
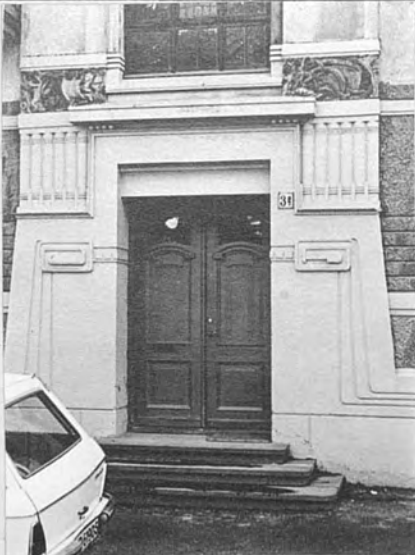
<p>143.28</p> </div> <div style="text-align: center;">

Gate Ilevollen		nr. 3 e	
Betegnelse			
Eier 1970 Skjetne, Paul			
Takst kr. 140000		Areal tomt 493 m <sup>2</sup> bygninger m <sup>2</sup>	
Bruk Boliger			
Oppført 1903		tidligst	senest
Siste brann		Tidligere branner	
Byggherre		Oppr. bruk	
Arkitekt			
Plantype			
Hovedmål		Etasjer	
Grunnmur	Pusset mur	Kjeller	
Vegger	Pusset mur	Under hele huset	
Tak	Saltak m. hjørnevalm, Gesims-kasse		
Eksterier	Pussfasade. Jugend. Blyglassvinduer i trappeoppg. To portretter på fasade m. årst. 1905 mellom.		
Interier	Delvis modernisert.		
Gårdsplass,	Gruslagt		
Uthus	Ingen		
Ombygging			
1905 Våning hus av mur i 3 etg. (BA)			
1937 * kobbhus i stedet for liggende vindu. (BA)			
1952 Innredn. av en leilighet på 2 rom og kjøkken på loft over 3. et. (BA)			
1956 Forandring av 4 kjellervinduer for å gjøre brystningen høyere. (BA)			
1963 Innredn. av bad i 1. et. (BA)			
Tegninger, oppmålinger			
1905 Planer, snitt, fasade 1.100. (BA)

1937 Planer, fasade loft 1.100 (BA)			
1963 Plan 1 et. 1.100 (BA)			
		Ønskelige forandringer	
		Omgivelser	
		positive	
		Vedlikeholdstilstand	B
		Antikvarisk tilstand	B
		Arkitekturvurdering	B
		Miljøvurdering	B
		Prioritering	C
		Dato	24.9.74
		Sign	J.T.

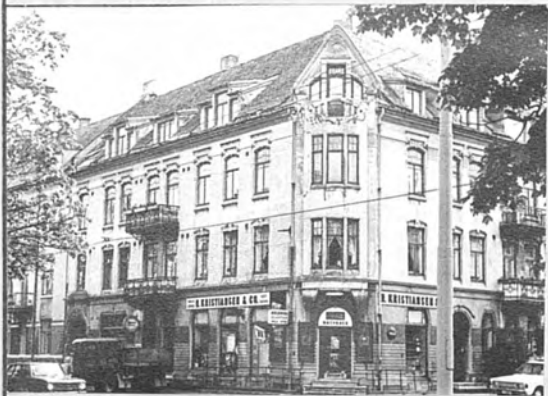
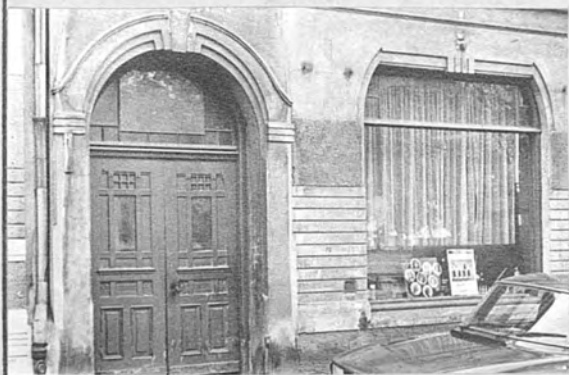
<p>143.31</p>

Gate	Ilevollen		nr. 3 f.
Betegnelse			
Eier 1970	Kroppan, Ketil		
Takst kr.	215 000	Areal tomt	631 m <sup>2</sup> bygninger m <sup>2</sup>
Bruk	Boliger, forretninger, postkontor		
Oppført	1905	tidligst	senest omkring
	KJENT		ANTATT
Siste brann	Tidligere branner		
Byggherre	Oppr. bruk		
Arkitekt			
Plantype			
Hovedmål	Etasjer 3 $\frac{1}{2}$		
Grunnmur	Kjeller		
Vegger			
Tak	Saltak, valmet i hjørne, skifer. Under hele huset Syv kobbhus		
Eksterier	Jugens eksteriør. Pussfasade		
Interior	Opprinnelig trappeoppgang		
Gårdsplass,	Brolagt		
Uthus	Ingen		
Ombygging	1904 3 etg. leiegård av mur. (BA) 1955 Dusj ved bitrappen i 4 et. (BA) 1960 Postkontor i 1 et. (BA)		
Tegninger, oppmålinger	1904 Planer, snitt, fasade 1.100 (BA) 1955 Plan utsnitt loft 1.100 (BA) 1960 Planer, fasade for 1. et. 1.100 (BA)		
		Ønskelige forandringer	
		Omgivelser	
		Vedlikeholdstilstand B Antikvarisk tilstand B Arkitekturvurdering B Miljøvurdering B

Prioritering C	
		Dato 24.7.74	
		Sign J.T.

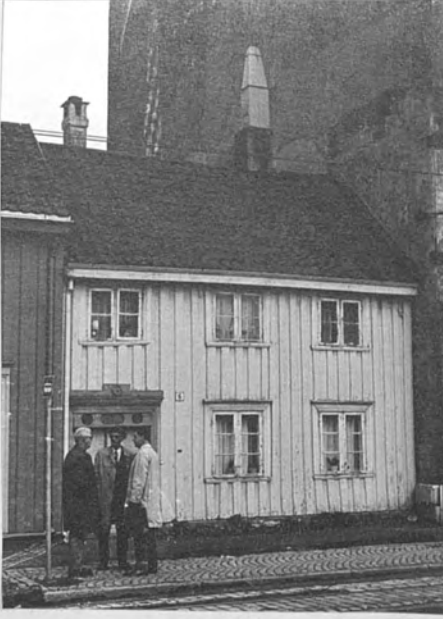
<p>143.64</p>

Gate	Ilevollen		nr.	6
Betegnelse				
Eier 1970	Trondheim kommune			
Takst kr.	12 000	Areal tomt	79	m <sup>2</sup> , bygninger m <sup>2</sup>
Bruk				
Oppført	<small>KJENT</small>	tidligst	senest	omkring <small>ANTATT</small>
Siste brann	Tidligere branner			
Byggherre			Oppr. bruk	
Arkitekt				
Plantype				
Hovedmål			Etasjer	2
Grunnmur	Pusset stein		Kjeller	
Vegger	Tømmer, stående panel		Delvis	
Tak	Saltak, tegl.		Utvendig nedgang	
Eksterior	Enkel fasade m. jevnt fordelte 2-fags vinduer. Tre ruter i 1.et. To i 2.et. Flat profilert omramming			
Interior	Gammel portal m. profilering og runde overlysvinduer over dobbeltfløyet port.			
Gårdsplass,	Brolagt. Ustelt			
Uthus	En et. bindingsverk. Dårlig. Ubebodd.			
Ombygging				
Tegninger, oppmålinger				
	Ønskelige forandringer			
	Omgivelser Delvis positive			
	Vedlikeholdstilstand		C	
	Antikvarisk tilstand		B	
	Arkitekturvurdering		B	
	Miljøvurdering		B	
	Prioritering		C

Dato		23.9.74	
	Sign		J.T.

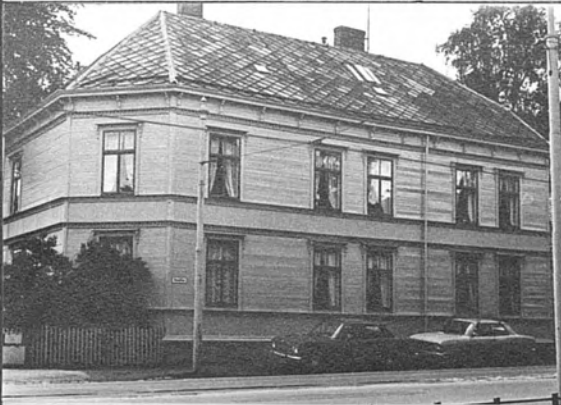
<p>143.32</p>

Gate	Ilevollen		nr.	7
Betegnelse				
Eier 1970	Bruun, Ingeborg			
Takst kr.	85 000	Areal tomt	296 m <sup>2</sup>	bygninger 160 m <sup>2</sup>
Bruk				
Oppført	1896	tidligst		senest
	KJENT			ANTATT
Siste brann	Tidligere branner			
Byggherre			Oppr. bruk	
Arkitekt				
Plantype				
Hovedmål			Etasjer	2½
Grunnmur			Kjeller	
Vegger				
Tak	Halvt valmet. Skifer Gesimskasse på konsoller		Under hele huset	
Eksterior	1890. T.post vinduer i grupper. Flat profilert omramming, overbord på konsoller m. fortanning.			
Interior	Karakteristiske horisontalbånd m. fortanning. Stående brystningspanel i begge etg.			
Gårdsplass, Uthus	Trolig delvis opprinnelig Gress, heller, velstelt. Nye garasjer.			
Ombygging	1896 Våningshus m. uthus. (BA) 1961 Dobbelgarasje og 2 boder i mur. Nåv. uthus rives. (BA) 1958 Innredn. av bad med wc ved bitrapp. (BA)			
Tegninger, oppmålinger	1896 Planer, snitt, fasade 1:100 (BA) 1958 Planer 2. et. 1:100 (BA)

Ønskelige forandringer	
			Omgivelser	
			Positive	
			Vedlikeholdstilstand	A
			Antikvarisk tilstand	A-B
Arkitekturvurdering	B			
Miljøvurdering	B			
Prioritering	C			
Dato	23.9.74			
Sign	J.T.

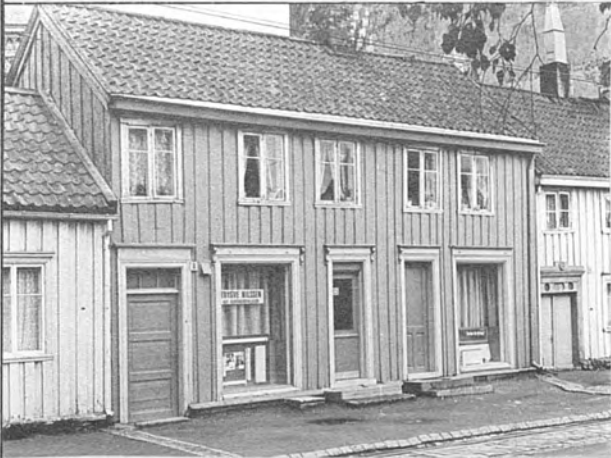
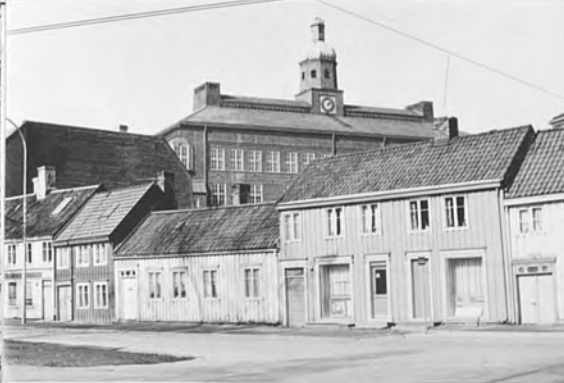
</div> <div data-bbox="538 1559 651 1602">143.62</div>

Gate	Ilevollen		nr.	8
Betegnelse				
Eier 1970	Trondheim kommune			
Takst kr.	25 000	Areal tomt	190 m <sup>2</sup>	bygninger m <sup>2</sup>
Bruk	Bolig			
Oppført	<small>KJENT</small>	tidligst	senest	omkring <small>ANTATT</small>
Siste brann	Tidligere branner			
Byggherre	Svalgangshus		Oppr. bruk	
Arkitekt				
Plantype				
Hovedmål			Etasjer	2
Grunnmur	Forbl. m. skifer		Kjeller	
Vegger	Tømmer, stående panel		Delvis	
Tak	Saltak, tegl. Gesimskasse		Utv. inngang	
Eksterior	Butikkfront 1.et. Jevnt fordelte 2-fags vinduer 2.et. to ruter/fag. 1.et. flat profilert omramming, overbord på konsoller. 2.et. flat omramming. Fyllingsdør, portdør /m. overlysfelt.			
Interior	Modernisert i 1.et.			
Gårdsplass	Heller, brostein, bakre del hage m.gras. Velholdt. Vannpost			
Uthus	En et. bindingsverk. Dårlig. Ubebodd.			
Ombygging				
Rivingstillatelse for 6, 8, 10, 12 i 1968				
Tegninger, oppmålinger				
			Ønskelige forandringer

Omgivelser	
			Delvis positive	
			Vedlikeholdstilstand B - C Antikvarisk tilstand B Arkitekturvurdering C Miljøvurdering B Prioritering C	
Dato			23.9.74	
Sign			J.T.

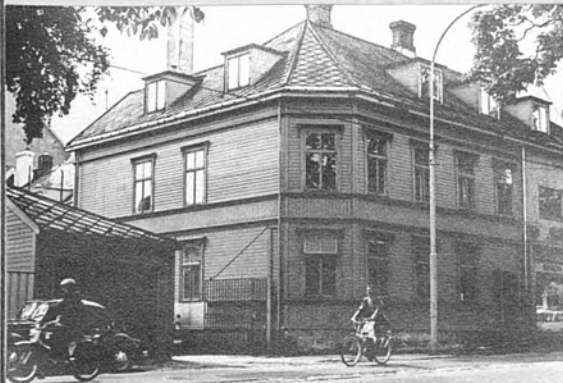
143.33

Gate	Ilevollen		nr.	9
Betegnelse				
Eier 1970	Helgesen, Reidar			
Takst kr.	400 000	Areal tomt	1537 m <sup>2</sup>	bygninger m <sup>2</sup>
Bruk	Bakeri			
Oppført	KJENT	tidligst	senest	omkring ANTATT
Siste brann	Tidligere branner			
Byggherre			Oppr. bruk	
Arkitekt				
Plantype				
Hovedmål			Etasjer	2½
Grunnmur	Pusset stein.		Kjeller	
Vegger	Tømmer, liggende faspanel.			
Tak	Saltak, valmet i hjørne. Tegl. Kobbhus. G. simskasse		Under hele huset.	
Eksteriør	Strengt oppbygget fasade m. T.post vinduer. To ruter i overvindu. Flat profilert omramming m. fortanning. Overbord på konsoller. Fortannet horisontal- bånd over og under vinduer. Stående panel under vinduer i b. etasjer.			
Interior	Modernisert			
Gårdsplass,	Sementert			
Uthus	Nyere garasjer i betong.			
Ombygging	1894 Våningshus med uthus. (BA) 1931 Tilbygg av mur i 2 et. Ny pipe for bakeri. Endring av fasade. (BA) 1939 Innredn. av garasje i gammel sidebygn. (BA) 1942 Ilevollen 9 og Arildsgt. 1 a slått sammen til Ilevollen 9. (BA) 1943 Tilbygg i 2 et. (34 m <sup>2</sup> ) for innsetting av 2 elektr. bakerovner. (BA)

Tegninger, oppmålinger	1972 Ny bakeripipe. (BA)  1931 Oppmåling og planer, snitt, fasade 1:100 (BA) 1931 Planer for tilbygg og endringer, fasade 1:100 (BA) 1932 -Div. planer. (BA)			
			Ønskelige forandringer	
			Dør og omramming endres.	
			Omgivelser	
			Positive	
			Vedlikeholdstilstand	B
			Antikvarisk tilstand	B-C
			Arkitekturvurdering	B
			Miljøvurdering	B
			Prioritering	C
			Dato	24.9.74
			Sign	J.T.

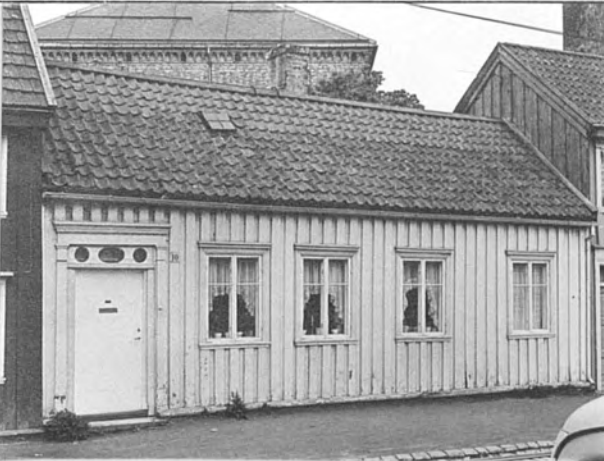
143.61

Gate	Ilevollen	nr. 10
Betegnelse		
Eier 1970	Anderson, Arnulf H	
Takst kr.	15 000	Areal tomt 122 m <sup>2</sup> bygninger m <sup>2</sup>
Bruk	Bolig	
Oppført	tidligst	senest
<small>KJENT</small>		
Siste brann	Tidligere branner	
Byggherre	Oppr. bruk	
Arkitekt		
Plantype		
Hovedmål	Etasjer 1	
Grunnmur	Pusset stein	Kjeller
Vegger	Tømmer, stående panel	
Tak	Saltak, tegl.	
Eksterior	Jevnt fordelte 2-fags vinduer m. to ruter. Flat profilert omramming m. over- og understykke. Flat portomramming m. profilert overstykke og runde overlysvinduer. Ny dør.	
Interior		
Gårdsplass, Uthus	Bakre del gras. Trang 1. og 2.et. bindingsverk. Ubebodd. Dårlig.	
Ombygging		
Tegninger, oppmålinger		
	Ønskelige forandringer	
	Omgivelser Delvis positive	
	Vedlikeholdstilstand B - C Antikvarisk tilstand B Arkitekturvurdering B - C Miljøvurdering B Prioritering C	
	Dato	29.9.1974
	Sign	J.T.

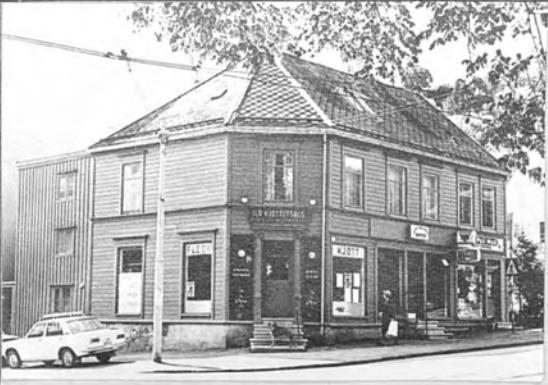
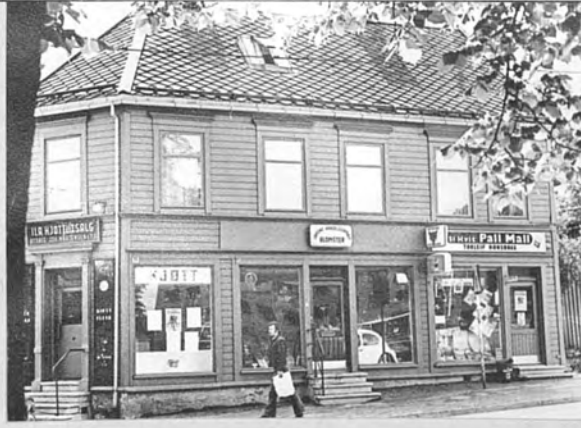
<p>143.34</p> </div> <div style="text-align: center;">

Gate	Ilevollen		nr.	11	
Betegnelse					
Eier 1970	Sletvold, Ragna				
Takst kr.	70 000	Areal tomt	490 m <sup>2</sup>	bygninger	m <sup>2</sup>
Bruk	Bolig, forretninger				
Oppført	1886	tidligst		senest	
	KJENT				ANTATT
Siste brann	Tidligere branner				
Byggherre					Oppr. bruk
Arkitekt					
Plantype					
Hovedmål					Etasjer 2
Grunnmur	Pusset stein				Kjeller
Vegger	Tømmer, liggende faspanel				Under hele huset
Tak	Saltak, valmet i hjørne				
Eksteriør	Horisontaltdelte vinduer m.flat omramming Butikkfasade 1.etg. Horisontalbånd mellom etasjene. Modernisert.				
Interiør	Modernisert				
Gårdsplass, Uthus	Grus, heller, velstelt To etg. bind.verk. Ubebodd.				
Ombygging	1886	Hovedbygn. og uthus. (BA)			
	1900	Forhøyelse av verandatilbygg mor gårdsplass. Trappeoppgang flyttet til dette tilbygget. (BA)			
	1923	Innredn. av ny butikk i 1. et. mot Ilevollen. Fasade endret (BA)			
	1927	Innredn. av ny butikk i 1 et. mot Ilevollen. Fasade endret. (BA)

1954	Innredning av banklokaler i tidl. butikklokaler (BA)			
Tegninger, oppmålinger	19000 Plan 1. et. snitt 1:100 (BA) 1923 Planer 1 et. snitt. fasade 1:100 (BA) 1906 Planer 1. et. 1:100 (BA) 1954 Planer 1. et. 1:100 (BA)				
				Ønskelige forandringer	
				Omgivelser	
				Positive, men i opp- løsning	
				Vedlikeholdstilstand	B
				Antikvarisk tilstand	C
				Arkitekturvurdering	C
				Miljøvurdering	B
				Prioritering	C
				Dato	24.9.74
				Sign	J.T.

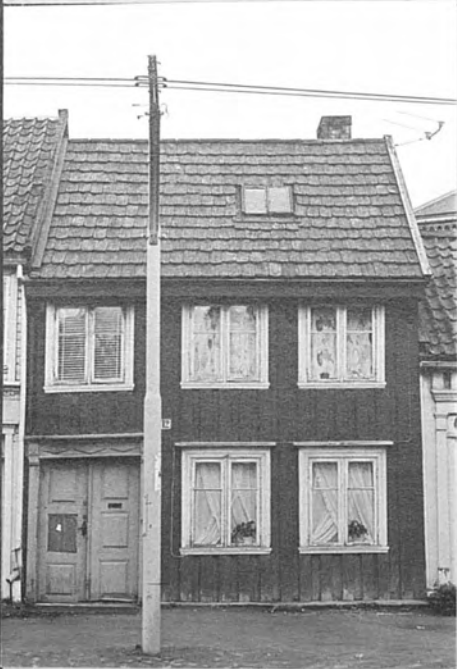
<p>143.60</p>

Gate	Ilevollen		nr.	12
Betegnelse				
Eier 1970	Trondheim kommune			
Takst kr.	10 000	Areal tomt	61 m <sup>2</sup>	bygninger m <sup>2</sup>
Bruk	Bolig			
Oppført	<small>KJENT</small>	tidligst	senest	omkring <small>ANTATT</small>
Siste brann	Tidligere branner			
Byggherre				Oppr. bruk
Arkitekt				
Plantype				
Hovedmål				Etasjer 2
Grunnmur	Pusset stein			Kjeller
Vegger	Tømmer, stående panel			Delvis
Tak	Saltak, tegl, gesimskasse på konsoller			
Eksterior	Jevnt fordelte 2-fags vinduer m. to ruter. Flat profilert omramming. Port m. flat omramming. Overstykke m. ut-skårne felter.			
Interior				
Gårdsplass	Brostein, heller. Ustelt.			
Uthus	En et. bindingsverk. Dårlig			
Ombygging				
Rivingstillatelse 1968				
Tegninger, oppmålinger				
			Ønskelige forandringer	
			Omgivelser Positive	
			Vedlikeholdstilstand	C
			Antikvarisk tilstand	B
			Arkitekturvurdering	B
			Miljøvurdering	B
			Prioritering	C
			Dato	29.9.74
			Sign	J.T.

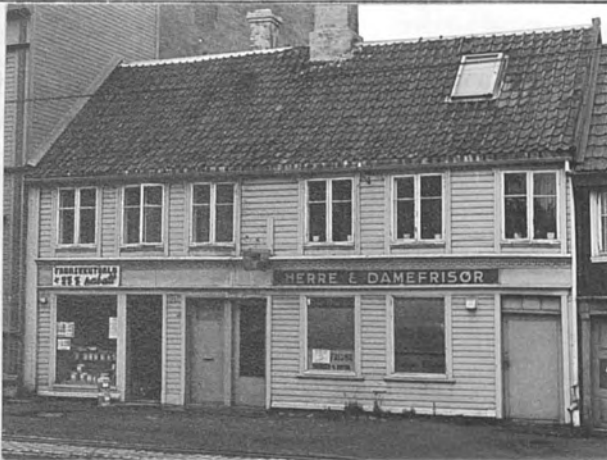
Gate	Ilevollen	nr.	14
Betegnelse			
Eier 1970	Mathisen Oscar		
Takst kr.	40 000	Areal tomt	127 m <sup>2</sup> bygninger m <sup>2</sup>
Bruk	Bolig, forretning		
Oppført	KJENT	tidligst	senest omkring ANTATT
Siste brann	Tidligere branner		
Byggherre	Oppr. bruk		
Arkitekt			
Plantype			
Hovedmål	Etasjer 2		
Grunnmur	Pusset stein	Kjeller	
Vegger	Tømmer, liggende faspanel	Delvis	
Tak	Saltak, tegl.		
Eksterior	Tofagsvinduer m. 2 ruter i 2. et. 1.et. rotet. Butikkvinduer av forskj. format samt forskjellige dører. Horbånd med utskjæring mellom etasjene. Flat omranning.		
Interior			
Gårdsplass,	Gress, heller. Rommelig.		
Uthus	En et. bindingsverk. Nyere dato. Bra vedlikeholdt.		
Ombygging			
1892	Heving av taket i 1. og 2. et. Stue i 2. et. delt. (BA)		
1938	Ny butikk innredet i 1. et. Fasade i 1. et. mot Ilevollen endret. (BA)		
1953	Bad m. wc i tidl. klekott i 2.et. Et wc i kjeller. Ny trapp fra 1. til 2.et. Uthus revet. Nytt uthus (10m <sup>2</sup> ) Bro fra uthus til 2.et. fjernet. (BA)

Tegninger, oppmålinger			
1892	Planer, snitt, fasade 1:100 (BA)		
1938	Planer 1.et. Fasade 1.et. mot Ilevollen 1:100 (BA)		
1953	Planer, snitt, fasade mot gårdsplass 1:100 (BA)		
		Ønskelige forandringer	
		Omgivelser	
		Positive	
		Vedlikeholdstilstand	B
		Antikvarisk tilstand	B
Arkitekturvurdering	B		
Miljøvurdering	B		
Prioritering	C		
Dato	23.9.74		
Sign	J.T.

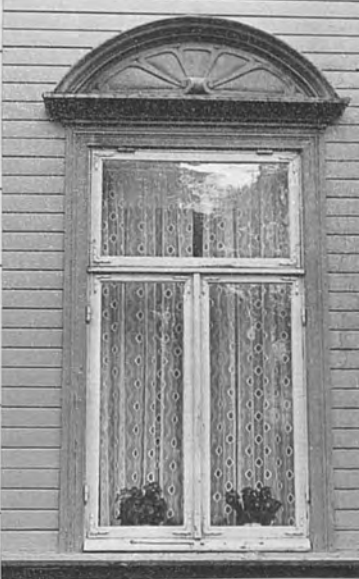
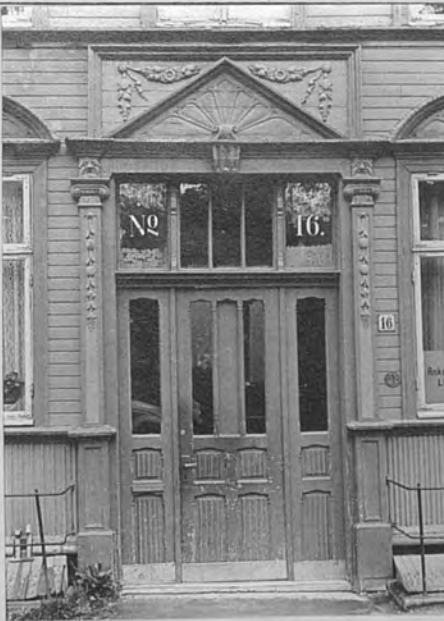
Gate	Ilevollen		nr.	16 & 18	
Betegnelse					
Eier 1970	Olsen, Anker				
Takst kr.	125000	Areal tomt	378	m <sup>2</sup> bygninger	m <sup>2</sup>
Bruk	Bolig				
Oppført	_____		tidligst	_____	
	KJENT			senest _____	
Siste brann	Tidligere branner _____				
Byggherre	Oppr. bruk				
Arkitekt					
Plantype					
Hovedmål					Etasjer 2½
Grunnmur	Pusset stein, bra				Kjeller
Vegger	Tømmer, liggende faspanel				Under hele huset
Tak	Saltak, skifer. Flere kobbhus				Utv. nedgang.
Eksterier	Fasade symmetrisk om inngang. Rik detaljert forming. T-postvinduer med segmentformet overdekning i 1.et. og flat profilert omramming. Dørparti rikt utskåret. Enkeldør				
Interier	m/glass og profilerte fyllinger. Sidefløyer tilsvarende utført. Overlysfelt og pilasteromramming. Underbord som

* ) Gårdsplass,	Horisontalbånd med stående panel under i 1.et.				
** ) Uthus					
Ombygging	1896 Heving av taket i 1. og 2. et. Gårdene 16 og 18 bygget sammen. Tilbygg mot nord. (BA)				
	1903 Innredn. av 4 kvistrom til beboelse (BA)				
	1913 Endring av entreer omkring trappoppgang. Alle etasjer (BA)				
	1918 Endring av gavl på nr. 16 (BA)				
	1920 Endring av bitrapp. Flytting av pipe (BA)				
	1964 Innredn. av wc i 1.et. for legekantor (BA)				
Tegninger, oppmålinger	1896 Planer, snitt, fasade 1:100 (BA)				
	1903 Planer for loft, snitt, fasade 1:100 (BA)				
	1918 Planer, snitt, fasade mor nord 1:100 (BA)				
	1918 Planer. Snitt og fasade for loft 1:100 (BA)

** ) Nyere murbygn. som bakhus. 3.et. pussfasade. Danner trappebygn. s. m. hovedhus.	Ønskelige forandringer				
*) Gårdsplass: Hellelagt, trang, Velstelt	Omgivelser				
	Positive				
	Vedlikeholdstilstand B				
	Antikvarisk tilstand B				
	Arkitekturvurdering A				
	Miljøvurdering A				
	Prioritering C				
	Dato 23.9.74				
	Sign J.T.

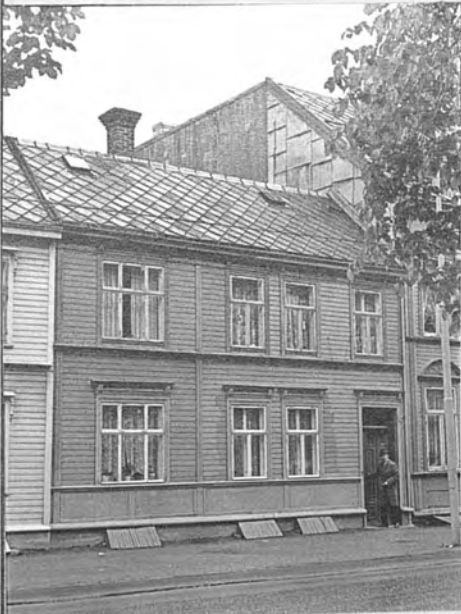
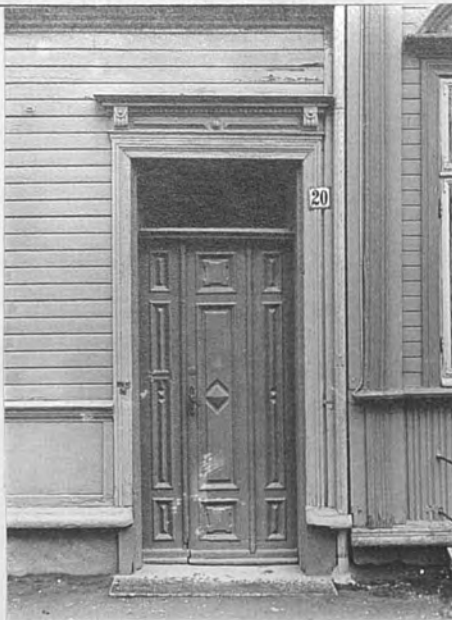
</div> <div style="display: flex; justify-content: space-around; margin-top: 10px;"> <span>143.50</span> <span>143.51</span> </div>

Gate	Ilevollen	nr.	20
Betegnelse			
Eier 1970	Larsen, Trygve		
Takst kr.	35 000	Areal tomt	80 m <sup>2</sup> bygninger m <sup>2</sup>
Bruk	Bolig		
Oppført	tidligst	senest	omkring
<small>KJENT</small>			<small>ANTATT</small>
Siste brann	Tidligere branner		
Byggherre	Oppr. bruk		
Arkitekt			
Plantype			
Hovedmål	Etasjer 2		
Grunnmur	Pusset stein	Kjeller	
Vegger	Tømmer, liggende faspanel	Under hele huset	
Tak	Saltak, skifer, rennekaske		
Eksterior	1890-års T-postvinduer, 2 av dem med 3 fag. Flat profilert omramming med overstykker på utskårne konsoller. Nydelig fyllingsdør med bistøtte. Horisontalbånd under vinduer.		
Interior	<i>Sjablommalt dekor på stricktrikne vegger i et rom i 1.etg. og i ett rom i 2.etg. Sjablommalte beklagninger i samme.</i>		
Gårdsplass,			
Uthus	En et. bindingsverk. Dårlig		
Ombygging			
1894	Heving av taket i 1. og 2. et. Utgravd kjeller. Sidefløy mot gårdsplass. (BA)		
1956	Innredn. av bad og wc i 2.et. (BA)

Tegninger, oppmålinger			
1894	Planer, snitt, fasade 1:100 (BA)		
1956	Planer 2.et. 1:100 (BA)		
		Ønskelige forandringer	
		Omgivelser	
		Positive	
		Vedlikeholdstilstand	B
		Antikvarisk tilstand	B
Arkitekturvurdering	B		
Miljøvurdering	B		
Prioritering	C		
Dato	23.9.74		
Sign	J.T.

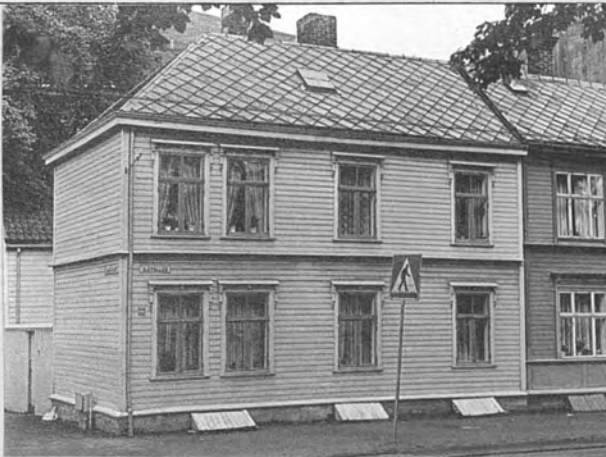
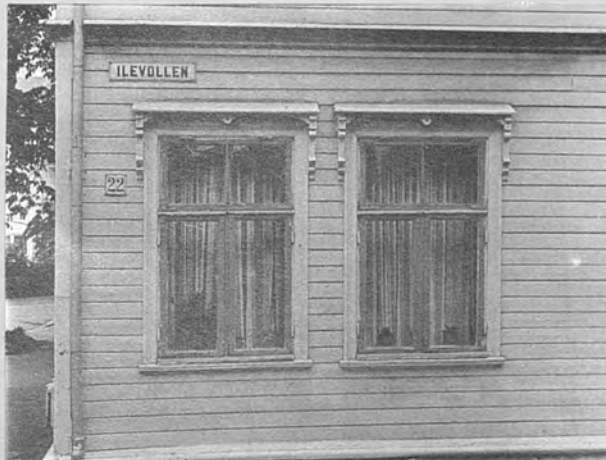
143.48

Gate	Ilevollen	nr. 22
Betegnelse		
Eier 1970	Ødegård, Ingrid og Marg.	
Takst kr.	28000	Areal tomt 112 m <sup>2</sup> bygninger m <sup>2</sup>
Bruk	Bolig	
Oppført	KJENT	tidligst senest omkring ANTATT
Siste brann	Tidligere branner	
Byggherre	Oppr. bruk	
Arkitekt		
Plantype		
Hovedmål	Etasjer 2	
Grunnmur	Pusset stein	Kjeller
Vegger	Tømmer, liggende faspanel	Under hele huset
Tak	Saltak, valmet mot O.Høyems gt., skifer. Profilert rennekaske.	
Eksterior	T-post vinduer, delvis i gruppe, flat omramming, overbord på konsoller. Fortannet horisontalbånd mellom etasjene.	
Interior	Modernisert	
Gårdsplass, Uthus	Trang p.g.a. påbygning to et. bindingsverk	
Ombygging	1892 Heving av taket i 1. og 2. et. Nye piper. Endret romplassering i 1. og 2. et. Kjellervinduer. (BA) 1951 Bislag mot gårdsplass. (BA) 1957 Innredning av wc i eksisterende vindfang mot gårdsplass (BA) 1959 Innredning av wc i 2. et. vedtrapp (BA)	
Tegninger, oppmålinger	1892 Planer, snitt, fasade 1:100 (BA) 1931 Planer loft, snitt. 1:100 (BA) 1951 Planer 1. et. fasade mot gårdsplass 1:100 (BA) 1957 Planer vindfang 1:50 (BA) 1959 Planer 2. et. 1:50 (BA)

Ønskelige forandringer
		Omgivelser Positive
		Vedlikeholdstilstand B Antikvarisk tilstand B - C Arkitekturvurdering B Miljøvurdering B Prioritering C
		Dato 29.9.74 Sign J.T.

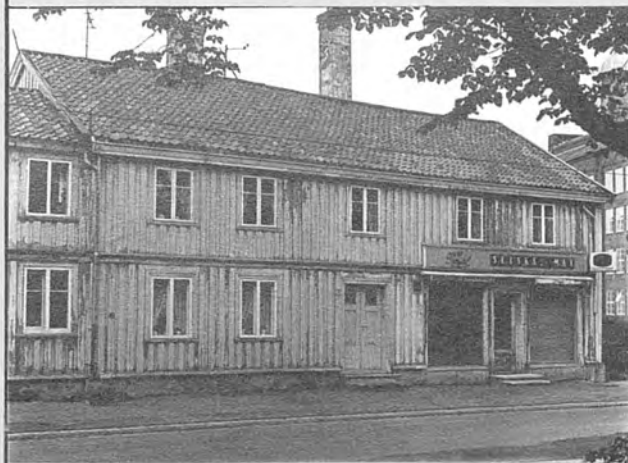
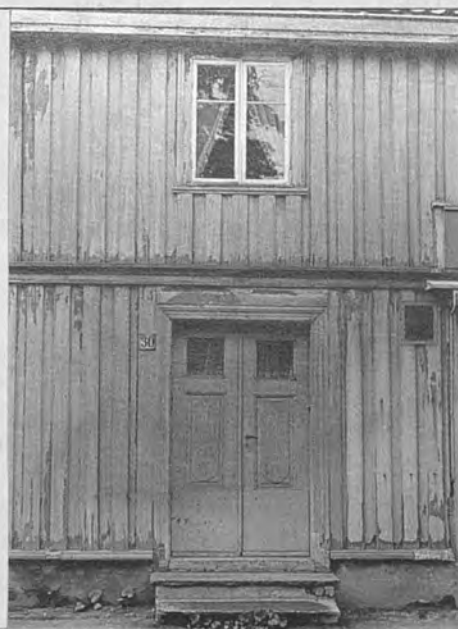
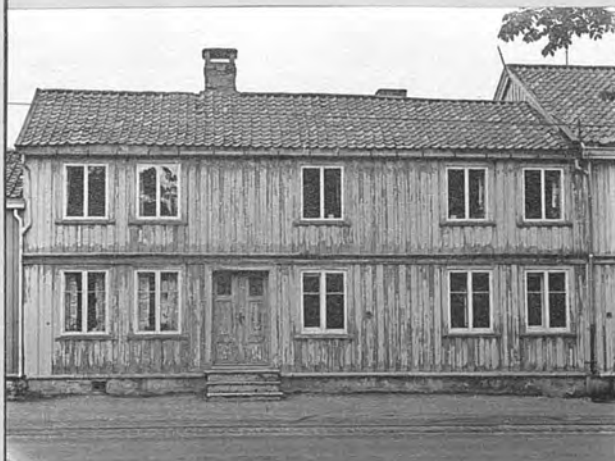
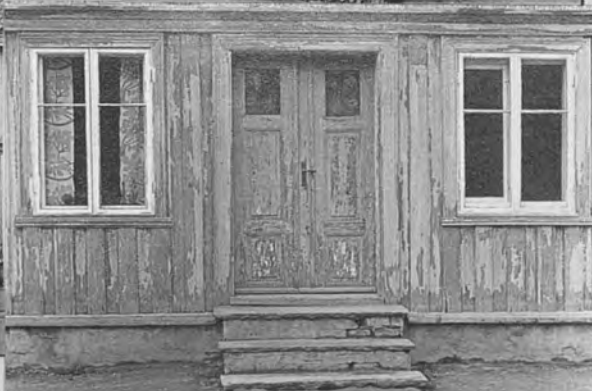
143.44

Gate	Ilevollen		nr. 30
Betegnelse			
Eier 1970	St. Elisabeths hospital		
Takst kr.	110 000	Areal tomt	813 m <sup>2</sup> bygninger m <sup>2</sup>
Bruk	Boliger		
Oppført	KJENT	tidligst	senest omkring 1700/1839
Siste brann	Tidligere branner		
Byggherre	Oppr. bruk		
Arkitekt			
Plantype			
Hovedmål	Etasjer 2		
Grunnmur	Pusset stein	Kjeller	
Vegger	Tømmer, stående panel	Delvis	
Tak	Saltak, tegl. kobbhus m. bakgård	Hvelv	
Eksteriør	To-fags vinduer m. flat profilert omramming. Profilert hor.bånd over 1.et. vinduer. Tofløyet fyllingsdør.		
Interiør	Modernisert		
Gårdsplass, Uthus	Gruslangt. Velholdt *)		
Ombygging	1863 Se prot. 11.9.-4.3. BA. 1864 " " 19.8 1872 " " 21.9 1876 " " 5.8. 1878 " " 7.8. 1899 Div. ombygginger og nybygg (BA)		
Tegninger, oppmålinger	1899 Div. planer (BA)		
*) Uthus: Ila gamle brannstasjon. En et. bygn. m. smårutede vinduer, samt to et. bygn. m. saltak. Stående panel. I bruk som garasjer.		Ønskelige forandringer

Nr. 28 (revet): Gården tidl. kalt Schivegården. Reinhold Schive drev gjestgiveri her i første halvdel av 1700årene. Kjøpt av Fredrik Galschødt sammen m. nr. 30 i 1837. Store byggearbeider avsluttet 1839. Selskapslokaler, kafe i 1.et. nr 28. Biljard kjeglebane, linedans, opptreden		Omgivelser	
		Vedlikeholdstilstand B Antikvarisk tilstand B Arkitekturvurdering B Miljøvurdering B	
		Prioritering C	
		Dato 23.9.74	
		Sign J.T.

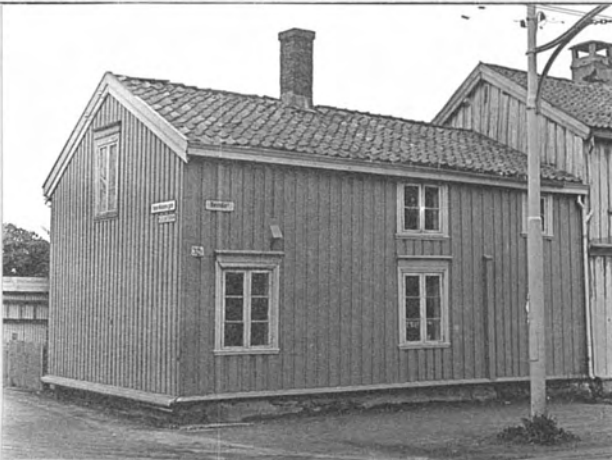
Gate	Ilevollen	nr.	32 A
Betegnelse			
Eier 1970	Trondheim kommune		
Takst kr.	15 000	Areal tomt	169 m <sup>2</sup> bygninger m <sup>2</sup>
Bruk	Bolig		
Oppført	KJENT	tidligst	senest
Siste brann	Tidligere branner		
Byggherre	Oppr. bruk		
Arkitekt			
Plantype			
Hovedmål	Etasjer 2 (1½)		
Grunnmur	Pusset stein	Kjeller	
Vegger	Tømmer, stående panel	Delvis	
Tak	Saltak, tegl.		
Eksterier	Anonym fasade med to-fagsvinduer m. tre ruter i 1.et. mindre vinduer i 2. et. og gavl. Enkel omramming		
Interior			
Gårdsplass,	Hellelagt, velstelt. Vannpost. Nytt gjerde		
Uthus	En et. bindingsverk. Dårlig.		
Ombygging			
Tegninger, oppmålinger			
	Ønskelige forandringer		
	Omgivelser Positive		
	Vedlikeholdstilstand B Antikvarisk tilstand B Arkitekturvurdering C Miljøvurdering B Prioritering C		
	Dato 23.9.74 Sign J.T.

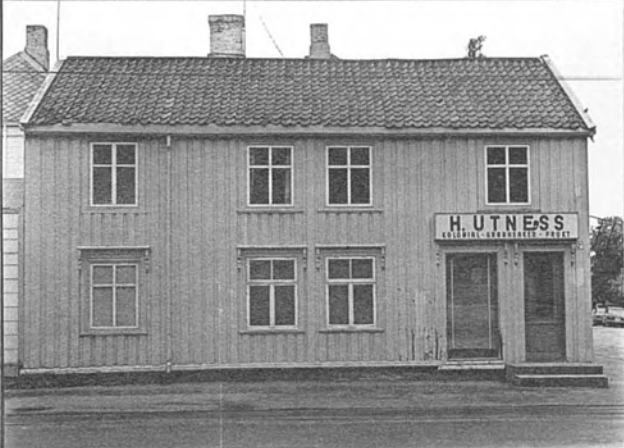
<p>143,3a</p>

Gate	Ilevollen		nr.	32 B	
Betegnelse					
Eier 1970	Utnes, Halfred				
Takst kr.	60 000	Areal tomt	152 m <sup>2</sup>	bygninger	m <sup>2</sup>
Bruk	Bolig, forretning				
Oppført	<small>KJENT</small>	tidligst		senest	
Siste brann	Tidligere branner				
Byggherre				Oppr. bruk	
Arkitekt					
Plantype					
Hovedmål				Etasjer	2
Grunnmur	Pusset stein.			Kjeller	
Vegger	Tømmer, stående panel			Delvis	
Tak	Saltak tegl				
Eksterior	Symmetrisk fasade, brutt av butikkbindu og inngang i 1. et. To-fags vinduer m. to ruter samt to T-post vinduer i 1.et.				
Interior	Modernisert				
Gårdsplass, Uthus	Hellelagt, delvis overbygg m. terrasse. Velstelt. 2 et. bindingsverk. Bebodd. Bra vedl.holdt.				
Ombygging					
1896	Påbygg ved portrom. Portrommet bygges igjen. Ny trapp til 2. et. og loft. Ny inngangsdør fra Ilevollen. 4 vinduer i tverrvegg mot Hans Nissens gt. (BA)				
1935	Innbygging av fritrapp mot gårdsplass (BA)

1943	Ny pipe (BA)				
1957	Innredn. av wc i 1.et.				
Tegninger, oppmålinger					
1935	Planer fritrapp 1:100 (BA)				
1943	Planer del 1.et. 1:50 (BA)				
				Ønskelige forandringer	
				Nye fasadeplater fjernes	
				Omgivelser	
				Positive	
				Vedlikeholdstilstand	B
				Antikvarisk tilstand	C
				Arkitekturvurdering	B
				Miljøvurdering	B
				Prioritering	C
				Dato	23.9.74
				Sign	J.T.

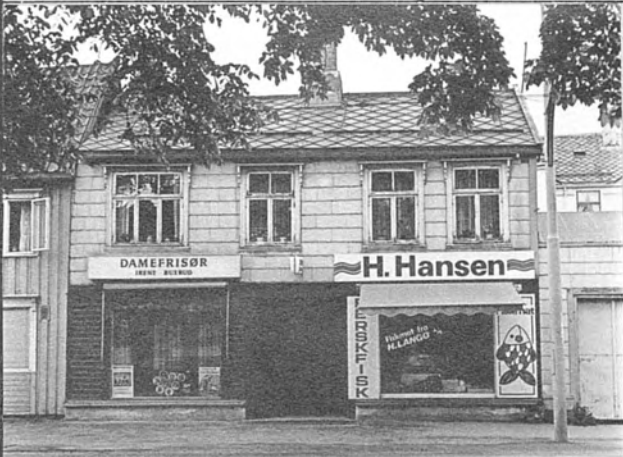
<p>143.38</p>

Gate	Ilevollen	nr.	32 c
Betegnelse			
Eier 1970	Lindbak, Anton		
Takst kr.	60 000	Areal tomt	152 m <sup>2</sup> bygninger m <sup>2</sup>
Bruk	Bolig, forretninger		
Oppført	KJENT	tidligst	senest omkring ANTATT
Siste brann	Tidligere branner		
Byggherre	Oppr. bruk		
Arkitekt			
Plantype			
Hovedmål	Etasjer 2		
Grunnmur	Pusset stein	Kjeller	
Vegger	Tømmer, platekledd	Under hele huset	
Tak	Saltak, skifer		
Eksterier	Fasade totalt modernisert, kun T-postvinduer i 2. et. m. profilerte omramming bevart.		
Interior	Modernisert		
Gårdsplass, Uthus	Innebygget, sementert En et. innebygget.		
Ombygging	1904 Åpent skur (BA) 1906 Ny kjeller. 2 nye piper (BA) 1911 Verksted i kjeller. Flytting av størhus. (BA) 1927 Utvidelse av butikk i 1.et. Sidefløy i 1.et. mot gårdsplass. (Tilberedn. av fiskmat.). Ny trapp til kjeller. Verksted, rulle og boder i kjelleren. Endret fasade mot Ilevollen. (BA) 1944 Fryserom. (BA)		
Tegninger, oppmålinger	1906 Planer kjeller og 1.et., snitt kjeller 1:100 (BA) 1911 Planer kjeller og 1.et. snitt 1:100 (BA) 1927 Planer kjeller og 1.et. snitt fasade 1:100 (BA)

Ønskelige forandringer Fasade paneles Reklame endres	
		Omgivelser Positive	
		Vedlikeholdstilstand B Antikvarisk tilstand C Arkitekturvurdering C Miljøvurdering B	
		Prioritering	
		Dato 23.9.74 Sign J.T

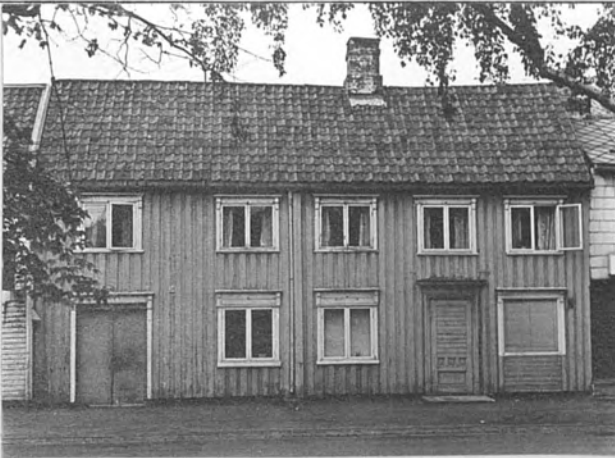
143.37

Gate	Ilevollen	nr.	34
Betegnelse			
Eier 1970	Eriksen, Gunvor m.fl.		
Takst kr.	000	Areal tomt	m <sup>2</sup> bygninger m <sup>2</sup>
Bruk			
Oppført	KJENT	tidligst	senest
Siste brann	Tidligere branner		
Byggherre	Oppr. bruk		
Arkitekt			
Plantype	Oppr. svalgangshus		
Hovedmål	Etasjer 2		
Grunnmur	Pusset mur.	Kjeller	
Vegger	Tømmer, stående panel	Delvis	
Tak	Saltak, tegl		
Eksteriør	Enkel fasade m. nesten kvadratiske T-postvinduer m. enkel omramming. Fyllingsdør og 2-fløyet nyere gårdsdør.		
Interiør	Modernisert		
Gårdsplass, Uthus	Heller, gress. Vannpost. Bra En et. bindingsverk. Ubebodd, bra.		
Ombygging			
1914	Huset utvidet med svalgangen mot gårdsplass. Ny trappoppgang og h.inng. mot gårdsplass. Ny pipe ved portrom. Endret romfordeling. (BA)		
1927	Uthus revet. Skur m. boder oppført på samme plass (BA)		
Tegninger, oppmålinger			
1914	Planer, snitt 1:100 (BA)		
1927	Planer uthus 1:100 (BA)		
		Ønskelige forandringer Vinduer som opprinnelig

Omgivelser Positive	
		Vedlikeholdstilstand B	
		Antikvarisk tilstand C	
		Arkitekturvurdering C	
		Miljøvurdering B	
		Prioritering C	
		Dato 23.9.74	
		Sign J.T.

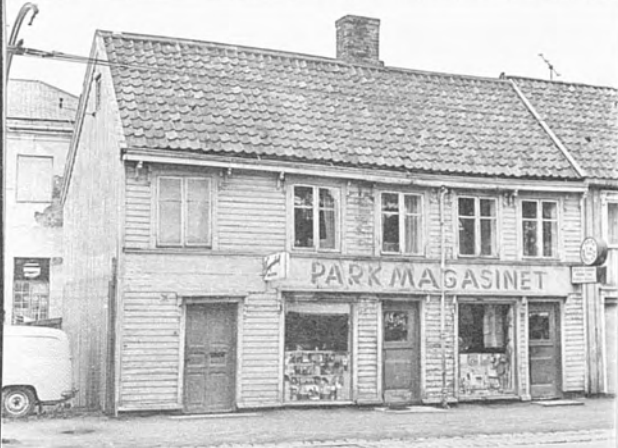
<p>145.163</p>

Gate	Ilevollen	nr.	36
Betegnelse			
Eier 1970	Ertsaas, Arnulf		
Takst kr.	30 000	Areal tomt	192 m <sup>2</sup> bygninger m <sup>2</sup>
Bruk	Bolig, forretning		
Oppført	KJENT	tidligst	senest omkring ANTATT
Siste brann	Tidligere branner		
Byggherre	Oppr. bruk		
Arkitekt			
Plantype			
Hovedmål	Etasjer 2		
Grunnmur	Pusset stein	Kjeller	
Vegger	Tømmer, liggende faspanel	Delvis	
Tak	Saltak, tegl. Rennekaske på konsoller		
Eksterior	I 1.et. eldre butikkfront, 2.et. jevnt fordelte 2-fags vinduer m. 2 ruter. Flat omramming med overbord på konsoller. Bredt horisontalbånd mellom vindusrekkene.		
Interior	Fyllingsdører		
Gårdsplass, Uthus	Gress, heller. Vannpost. Ustelt. 2-et. bindingsberk, ubebodd.		
Ombygging	1926 Innredn. av melkutsalg (BA)		
Tegninger, oppmålinger	1926 Planer 1. et., snitt, fasade mot Ilevollen 1:100 (BA)		
		Ønskelige forandringer	
		Omgivelser	
		Delvis positiv	
		Vedlikeholdstilstand C Antikvarisk tilstand B Arkitekturvurdering B Miljøvurdering B Prioritering C

Dato	23.9.74
		Sign	J.T.

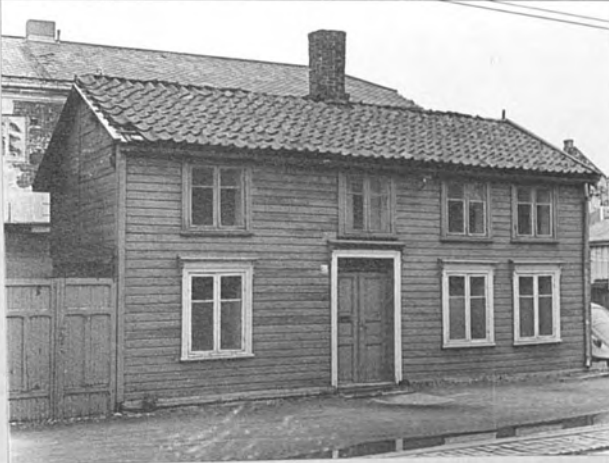
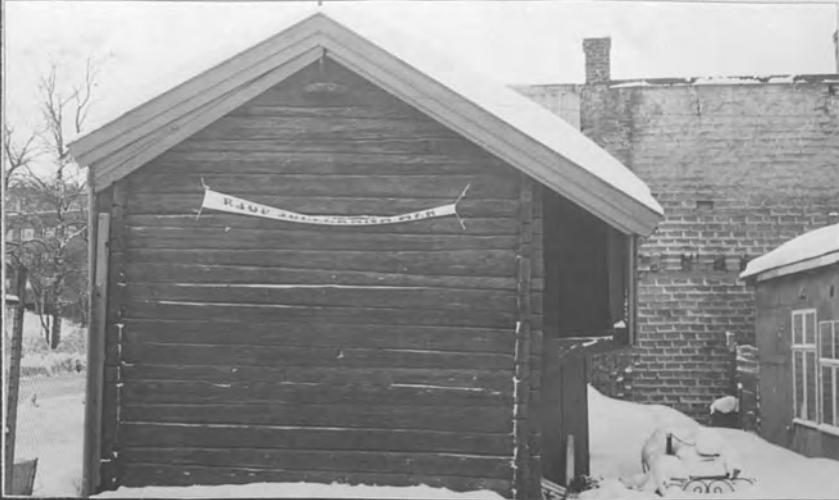
145.62

Gate	Ilevollen	nr.	40
Betegnelse			
Eier 1970	Ugelstad, Karen		
Takst kr.	18 000	Areal tomt	203 m <sup>2</sup> bygninger m <sup>2</sup>
Bruk			
Oppført	<small>KJENT</small>	tidligst	senest
Siste brann	Tidligere branner		
Byggherre	Oppr. bruk		
Arkitekt			
Plantype	Svalgangshus		
Hovedmål	Etasjer 2		
Grunnmur	Pusset stein, hel.		Kjeller
Vegger	Tømmer, liggende faspanel		
Tak	Saltak, tegl.		
Eksteriør	Enkel fasade. 2-fags vinduer med 2 ruter, mindre i 2. et. Flat profilert omramming m. overbord på konsoller. 2-fløyet fyllingsdør. Gammel laftet type.		
Interiør			
Gårdsplass, Grus			
Uthus			
Ombygging			
Tegninger, oppmålinger			
		Ønskelige forandringer Maling av gavl	
		Omgivelser C	
		Vedlikeholdstilstand C	
		Antikvarisk tilstand C	
		Arkitekturvurdering C	
		Miljøvurdering B	
		Prioritering C	
		Dato 23.9.74	
		Sign J.T.

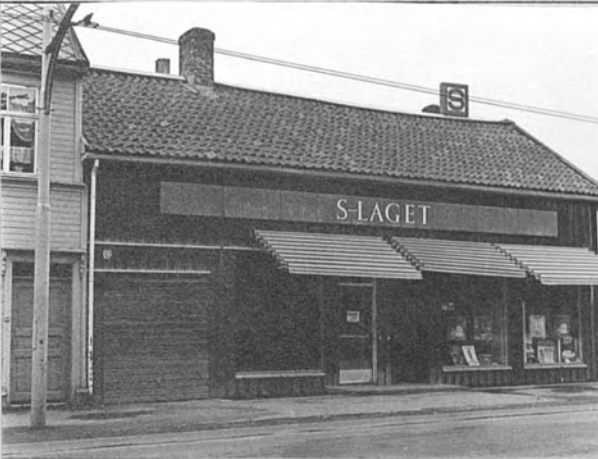
<p>145.60</p>

Gate	Ilevollen		nr.	42
Betegnelse				
Eier 1970	Trondheim samfirkelag			
Takst kr.	100 000	Areal tomt	206 m <sup>2</sup>	bygninger m <sup>2</sup>
Bruk				
Oppført	<small>KJENT</small>	tidligst	senest	omkring <small>ANTATT</small>
Siste brann	Tidligere branner			
Byggherre			Oppr. bruk	
Arkitekt				
Plantype				
Hovedmål			Etasjer	
Grunnmur	Pusset stein		Kjeller	
Vegger	Tømmer, stående panel		Under hele huset	
Tak	Saltak tegl			
Eksterier	Modernisert			
Interier	Moderne butikk			
Gårdsplass, Uthus				
Ombygging				
1913	Butikk i 1.et. Endring av fasade mot Ilevollen i 1. et. (BA)			
1920	Sidefløy. Butikk utvidet. Lager i kjeller og 2. et. Ny fasade mot Ilevollen. Vinduene i 2. et. mot Ilevollen fjernet (BA)			
1921	Tilbygg for lagerrom for kjøtt (BA)			
1964	Erndring av fasade i 1.et. mot Ilevollen. Innredn. av garderobe og spiserom i 2. et. (BA)			
Tegninger, oppmålinger				
1913	Planer, snitt, fasade mot Ilevollen 1:100 (BA)

1920	Planer, snitt, fasade 1:100 (BA)			
1921	Planer 1. et. snitt, fasade for tilbygg 1:100 (BA)			
1964	Planer, fasade mot Ilevollen 1:100 (BA)			
			Ønskelige forandringer	
			Butikkfasade endres	
			Omgivelser	
			Positiv, men i oppløsning	
			Vedlikeholdstilstand B	
			Antikvarisk tilstand	
			Arkitekturvurdering	
			Miljøvurdering	
			Prioritering	
Dato			23.9.74	
Sign			J.T.

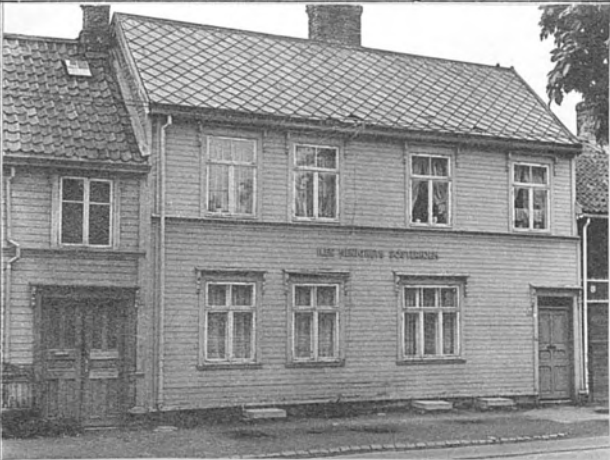
<p>145.59</p>

Gate	Ilevollen		nr.	44
Betegnelse				
Eier 1970	Ilens diakonisseforening			
Takst kr.	45 000	Areal tomt	128 m <sup>2</sup>	bygninger m <sup>2</sup>
Bruk	Søsterhjem			
Oppført	KJENT	tidligst	senest	omkring ANTATT
Siste brann	Tidligere branner			
Byggherre			Oppr. bruk	
Arkitekt				
Plantype				
Hovedmål			Etasjer	2
Grunnmur	Pusset stein		Kjeller	
Vegger	Tømmer, liggende faspanel		Delvis	
Tak	Saltak, skifer			
Eksterior	T-postvinduer m. overstykker på konsoller og understykker i 2.et. som horisontalbånd			
Interior	Fyllingsdør m. overlysfelt.			
Gårdsplass, Uthus	Hellelagt En etasje bindingsverk. Ubebodd, bra.			
Ombygging				
1912	Heving av tak i 1., 2. et. og loft. Ny pipe. Full kjeller. Ny trapp til kjeller og til 2.et. Noe endret romfordeling. (BA)			
1939	Innredn. av wc i 1.et. og wc og bad i 2.et. (BA)			
1964	Sidefløyen m. boder restaurert og påbygd innerst ved vinkelen mot gårdsplass. (BA)			
Tegninger, oppmålinger

1912	Planer, snitt 1:100 (BA)			
1939	Planer 1. og 2. et. 1:100 (BA)			
1964	Planer, snitt, fasade for sidefløy. Planer 1.et. h.bygn. 1:100 (BA)			
			Ønskelige forandringer	
			Omgivelser I oppløsning	
			Vedlikeholdstilstand B Antikvarisk tilstand C Arkitekturvurdering B Miljøvurdering C	
			Prioritering	
			Dato	23.9.74
			Sign	J.T.
